## No dejes que los datos de vibración te engañen.

### Realiza un análisis de la firma electrónica y un análisis de vibración para diagnosticar adecuadamente los problemas de motor.

Autores: Ettore Di Pasquale, Field Engineer socio de EasyTool, y Richard Scott, director general, ALL-TEST Pro, LLC.

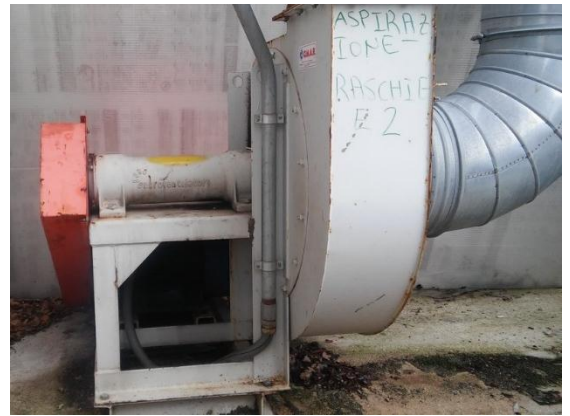
Este motor de inducción conductor VFD de 15 kilovatios se utilizaba para llevar un ventilador industrial a la cubierta de la sección de secado de una máquina productora de papel. Mientras la máquina produce papel, este ventilador industrial extrae los vapores de la máquina y los envía a través de un filtro antes de expulsarlos a la atmósfera.

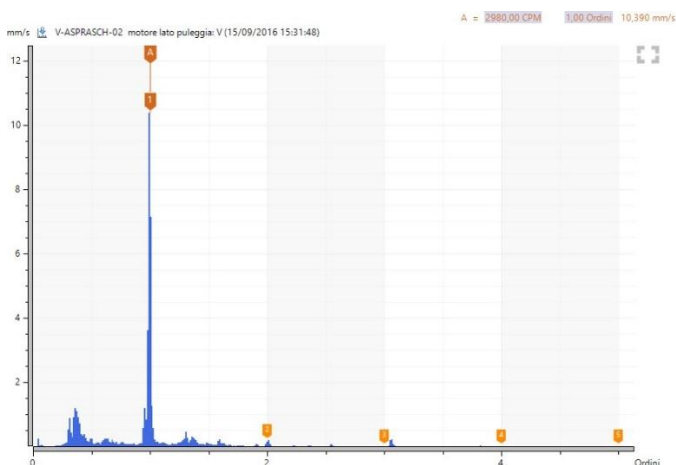
Imagen 1. El colector de datos portátil detectó altos valores de vibración de 1X como se veía en el rango.

El análisis de vibración inicial muestra unos valores elevados de vibración (véase imagen 1) y un rango que podría haberse interpretado como un desequilibrio del motor (véase imagen 2). A pesar de que la primera parte del rango se parecía a un patrón de desequilibrio, el ingeniero de campo sabía que seguiría investigando.

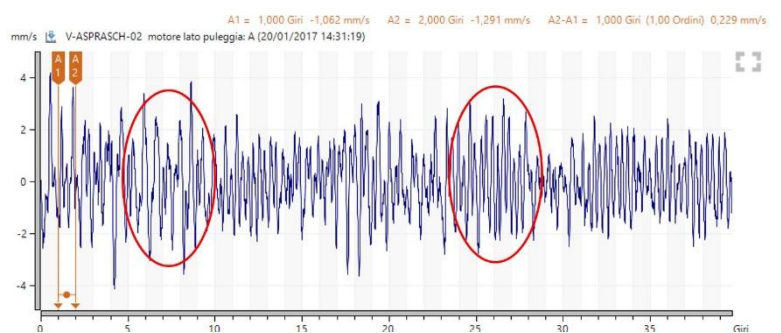
Imagen 2. La onda del tiempo en la dirección axial mostraba signos de modulación de frecuencia.

Se midió la velocidad con un estrobo y se vio que las revoluciones por minuto (RPM) habían cambiado muy rápido - a pesar de que el VFD estaba programado para hacer funcionar el motor a una velocidad fija de 1470 RPM. El cambio rápido de la velocidad del motor de inducción indica una rotura de las barras del rotor.

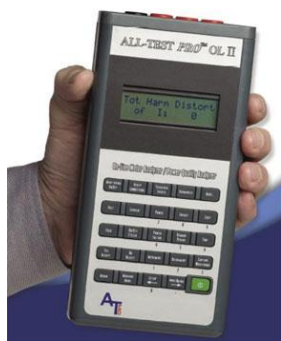
Imagen 5 (Izquierda). ATPOL II™ mostró que «la salud de las barras del rotor era dudosa (C:7)». Como indica la tabla de arriba, C7 informa de que hay serios daños en las barras del rotor.

El ingeniero de campo revisó todo su análisis con el responsable de mantenimiento preventivo y fiabilidad de la fábrica de papel, y se plantearon cambiar el motor. Se instaló rápidamente el nuevo motor durante un apagado previsto y se realizó otro análisis de la vibración en el nuevo motor para asegurarse que el motor funcionaba como previsto.

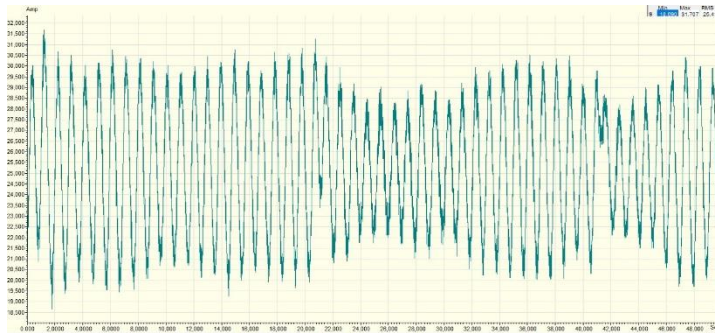
Imagen 3. ESA mostró unas variaciones muy fuertes de la corriente del motor conforme a las variaciones de velocidad con una modulación de la amplitud de corriente del 30%.

El análisis de firma electrónica (ESA, por sus siglas en inglés) es una tecnología de diagnóstico que utiliza la tensión de alimentación del motor y la corriente de operación para identificar los fallos existentes y en desarrollo en todo el sistema del motor. El ATPOL II™ evalúa en modo ESA la condición de la potencia de entrada, el circuito de control, el motor en sí y la carga solicitada. El ESA de este motor de inducción mostró variaciones significativas de la corriente (véase Imagen 3 - cuando el motor acelera consume más corriente, cuando frena, consume menos corriente). Las grandes fluctuaciones en la corriente variaban alrededor del 30% porque el motor tenía una carga variable a causa de los cambios de velocidad.

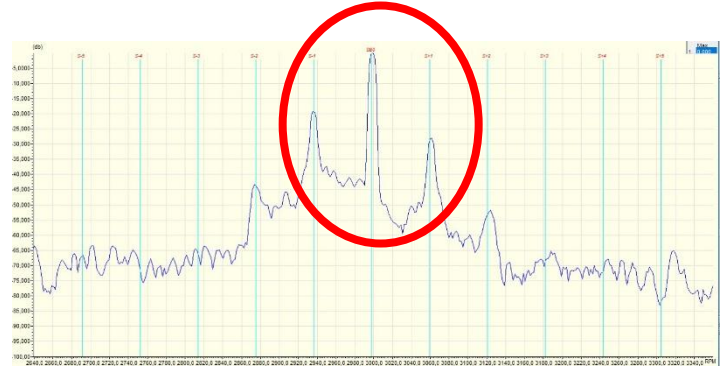
Imagen 4. ESA confirma que las barras del rotor rotas con valores de PPF de las bandas laterales del 20 db están relacionadas con los serios daños (condición 7).

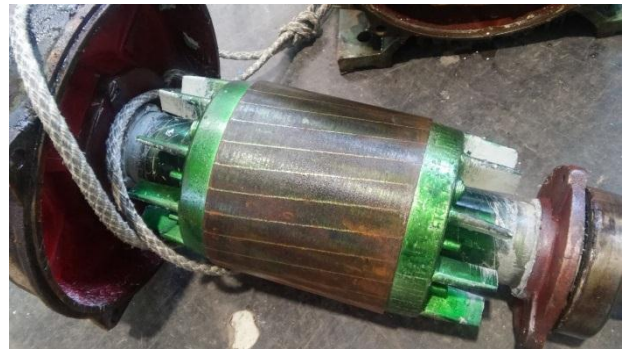
(Arriba) Análisis del motor con barras del rotor rotas (las barras del rotor rotas no se ven en esta imagen)
